Temat i adres obiektu:	Projekt remontu budynku remizo-swietlicy w miejscowości Czarnia, Gmina Czarnia.		Skala: 1:10
Inwestor:	GMINA CZARNIA, Czarnia 41 07-431 Czarnia		Data: 10 styczeń 2010r.
Branża:	Budowlana		Podpis
Treść rysunku:	Szczelina dylatacyjna- docieplenie		
		Specjalność	Nr uprawnień
Projektował:	mgr inż arch.Grażyna Żak Góra	Architektoniczna	KL-205/90
Sprawdził:	mgr inż arch.Marek Góra	Architektoniczna	202/84
Opracował:	mgr inż Urszula Warzecha Tywoniuk

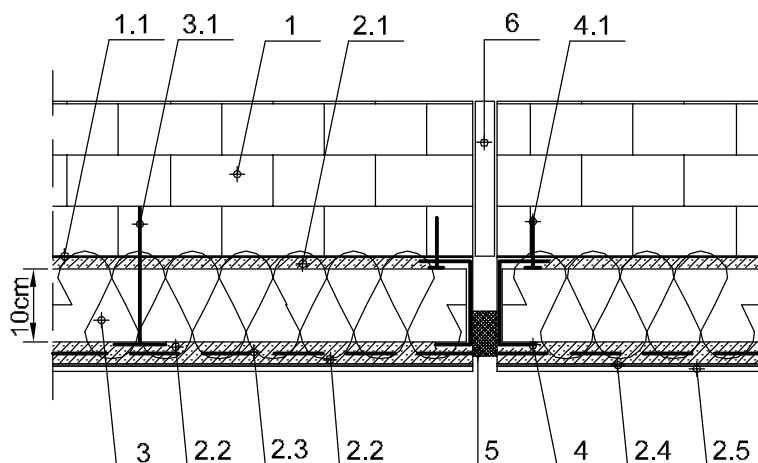
32

1. Ściana
- 1.1. Podkład gruntujący
2. System docieplenia
- 2.1. Zaprawa klejąca
- 2.2. Zaprawa zbrojąca
- 2.3. Siatka zbrojąca
- 2.4. Farba podkładowa
- 2.5. Tynk zacierany, cienkowarstwowy
3. Materiał docieplający
- 3.1. Kolki mocujące
4. Listwa cokołowa
- 4.1. Kolki wbijane
5. Taśma uszczelniająca
6. Szczelina dylatacyjna w murze
